CIRCOLARE TECNICA

MOTO GUZZI

194/G.
N° PROGR.

CALIFORNIA III INIEZIONE ELETTRONICA

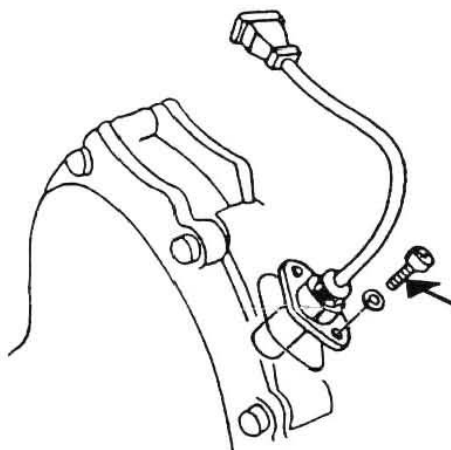
FIG. A

Nel caso si riscontrino perdite di olio dalle viti di tenuta del sensore di fase situato nella parte anteriore del basamento (Fig.A), si rende necessario ovviare all'inconveniente applicando sulla filettatura delle suddette viti del nastro di teflon.

If it should happen an oil-leak from the sealing-screws of the timing sensor in the front side of the crankcase (Fig.A), it is necessary to apply teflon tape to the threading of the same screws.

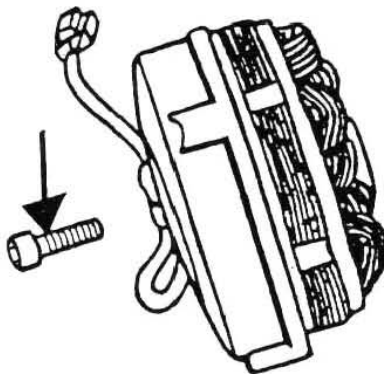
FIG. B

Ci pervengono talvolta segnalazioni riguardanti l'allentamento della vite di tenuta rotore dell'alternatore Saprisa (Fig.B); per evitare quanto sopra è quindi necessario controllare il serraggio della vite suddetta in occasione del tagliando dei 1500 Km.

Sometimes it comes to our knowledge that the sealing-screw of the Saprisa alternator (Fig.B) grows loose. To avoid this it is necessary to check the tightening of the screw on the occasion of the coupon at 1500Km.
